ALKALMAZÁSI ÚTMUTATÓ – FENOLFILMBEVONATOS (CSÚSZÁSMENTES ÉS ZSALU*) RÉTEGELT LEMEZEK

A fenolfilmbevonatos rétegelt lemezek kitűnő tulajdonságaik miatt, úgy mint súly/mechanikai tulajdonságok aránya, időjárással szembeni ellenállás, feldolgozhatóság... - előszeretettel alkalmazottak az építőiparban, járműiparban, asztalosiparban illetve egyéb ipari, közületi és privát területeken padlóképzési feladatokra (járműfelépítmény, dobogó, színpad, lépcső...).

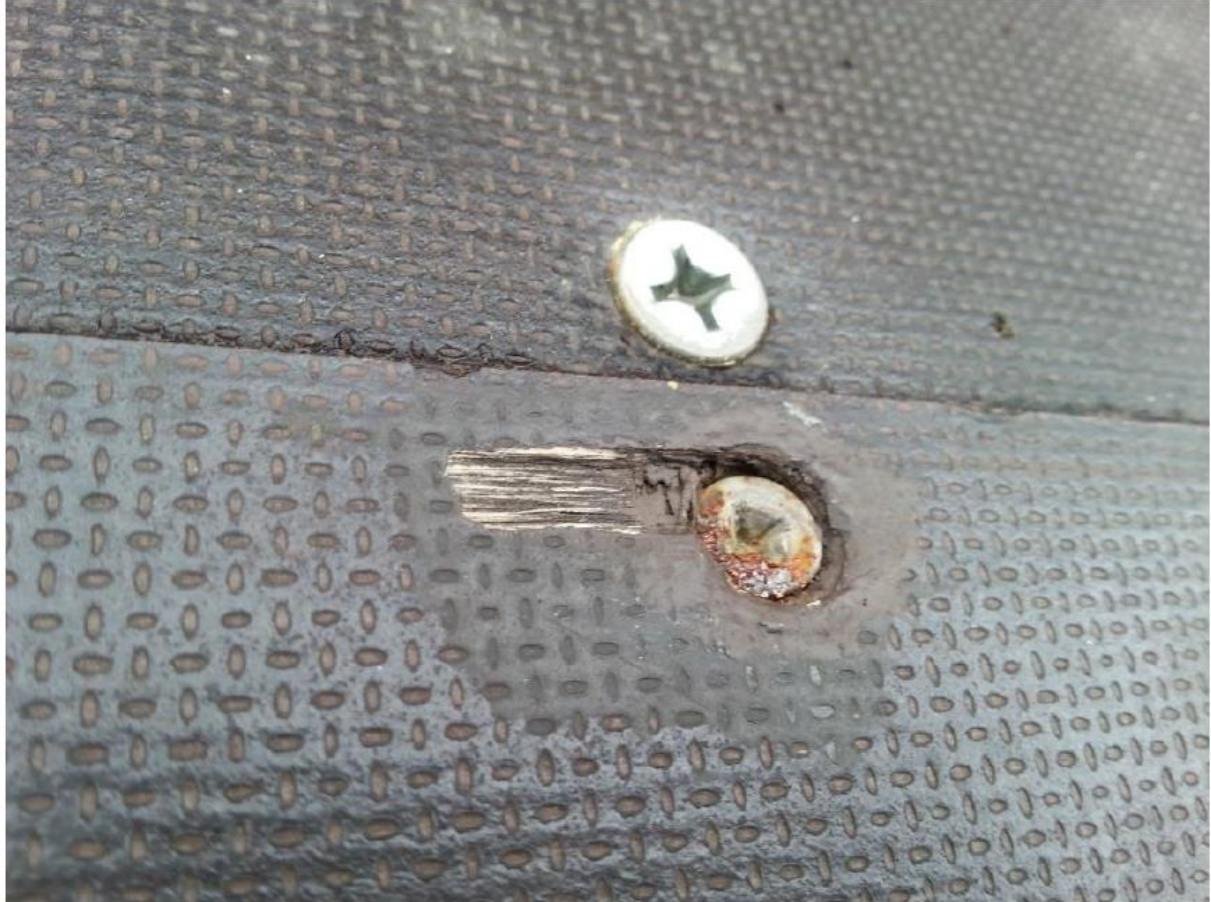
1.kép: helytelen csavarozás:

- kiszakadt felület
- túl mélyre behajtott csavar
- korrodálódott csavarfej

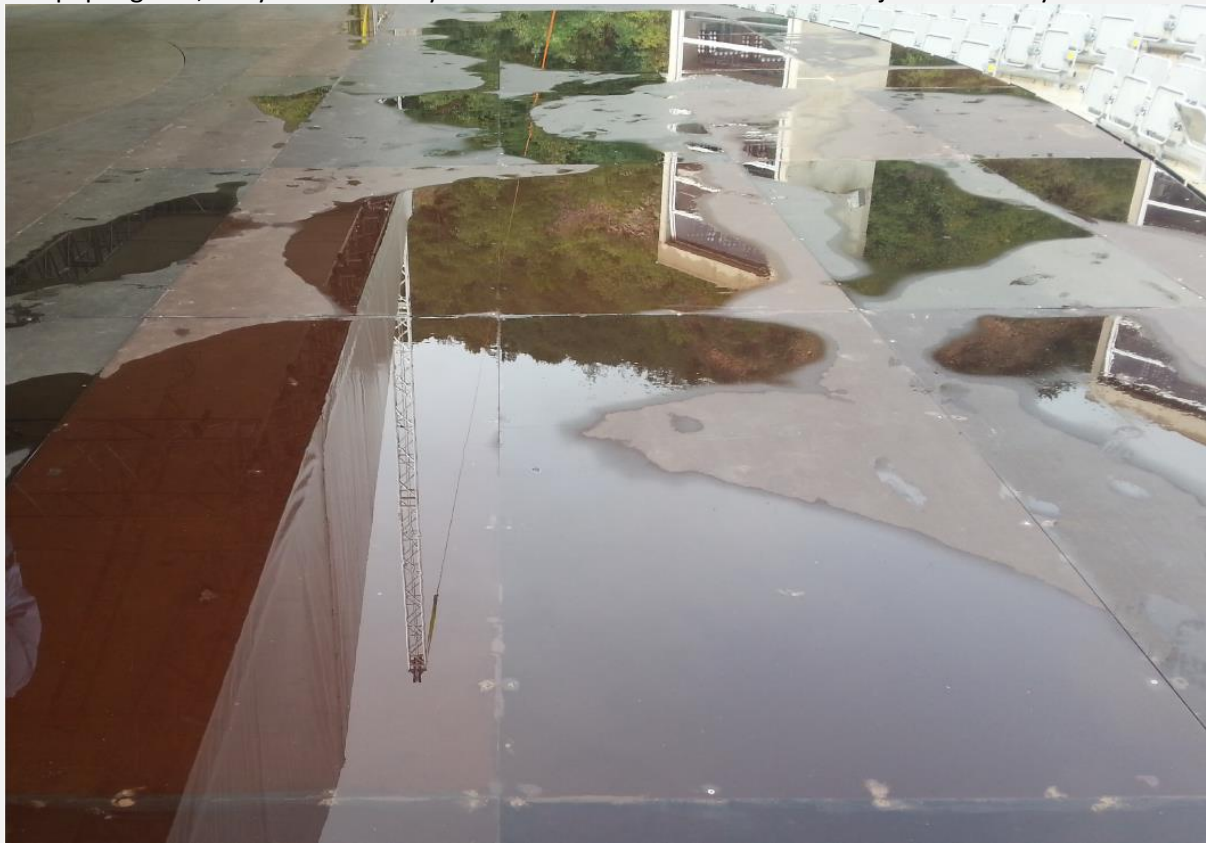
2.kép: pangó víz, melynek oka a helytelen szerelésből eredően a felület lejtésének hiánya

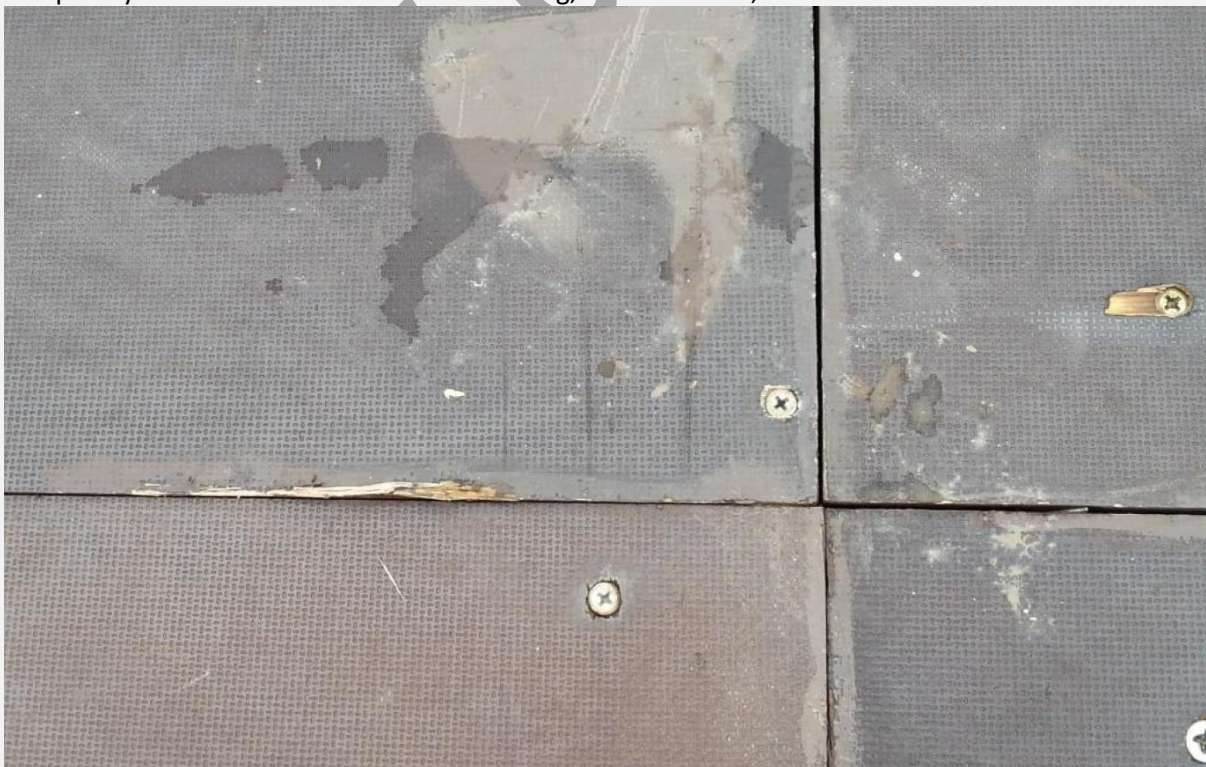
3.kép: helytelen szerelés: nincs dilatációs hézag, sérült lemezél, sérült felület

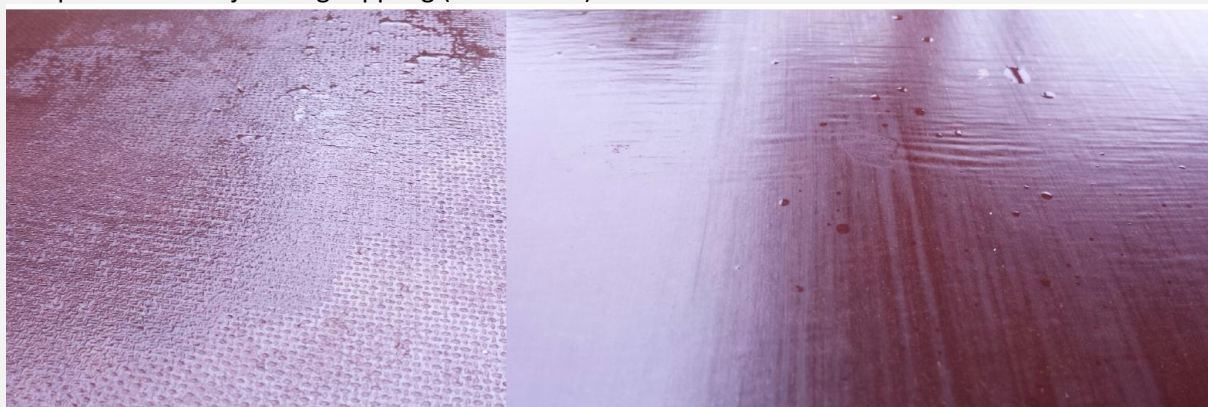
4.kép természetes jelenség: rippling (fodrosodás)
